## **Geotechnische Kurzeinschätzung**

zur örtlichen oberflächennahen Grundwassersituation  
im Bereich der Teichanlage auf dem Gelände  
des Bürgerparks in 49413 Dinklage

Projektnummer: 06-5914

Datum: 12.01.2023

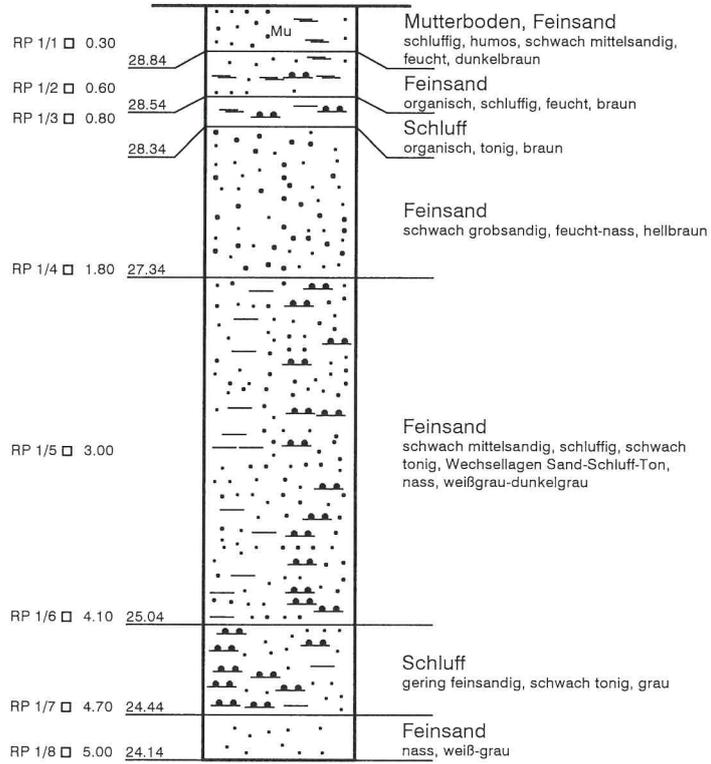
# RP 1

Der Schichtaufbau der erbohrten 5 m im Bereich RP 1 wird bis in eine Tiefe von rund 0,8 m unter GOK von einer organischen Folge aus Oberboden und organischen-sandigen Schluffen (Mudden) geprägt. Darunter schließt sich eine Lage junger Niederungssande in Form von schwach grobsandigen Feinsanden an. Nachfolgend wurden die oberen Bereiche der jungen Beckenablagerungen angetroffen. Sie setzen sich aus einer feinschichtigen Wechselfolge von stark schluffigen Feinsandlagen und schluffig-feinsandigen Tonlagen zusammen.

Den Abschluss dieser oberen Beckenablagerungen bildet ein schwach toniger und schwach sandiger Beckenschluff. Der Aufschluss endete in einem feinstkornarmen Feinsand (Beckensand).

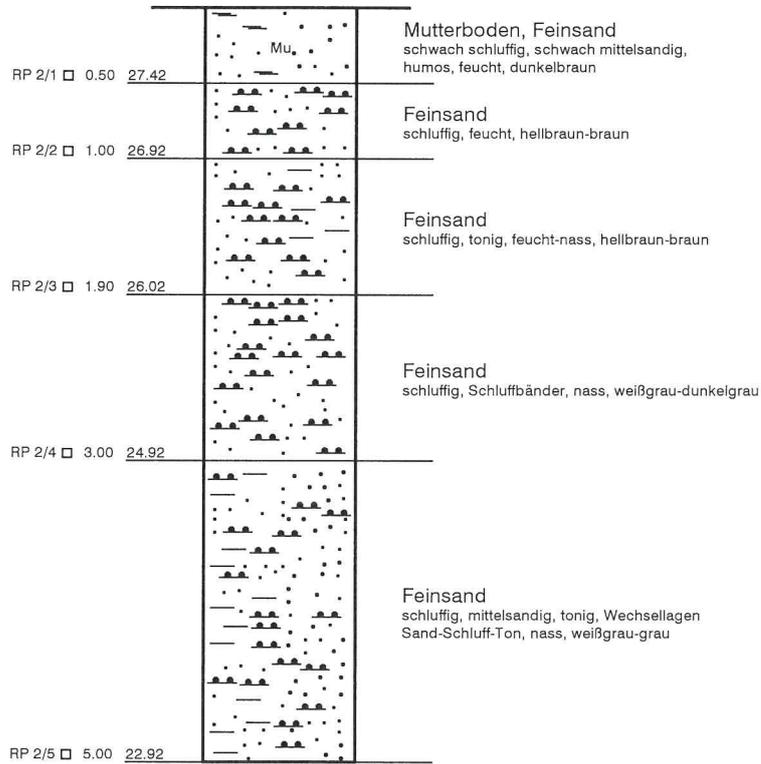
# RP 2

Der Aufschluss RP 2 durchteufte unterhalb einer rund 0,5 m mächtigen Oberbodenauflage und einem gering mächtigen oberen Feinsandhorizont (wurde bei 1,0 m u. GOK durchteuft) eine durchgängig feinschichtige Wechselfolge von Feinsand-Schlufflagen und stark tonigen Schlufflagen. Hierbei handelt es sich analog zum Aufschluss RP 1 um die oberen Bereiche der jungen weichselzeitlichen Beckenablagerungen. Beckensande wurden hier bis zur maximalen Bohrtiefe nicht angetroffen.

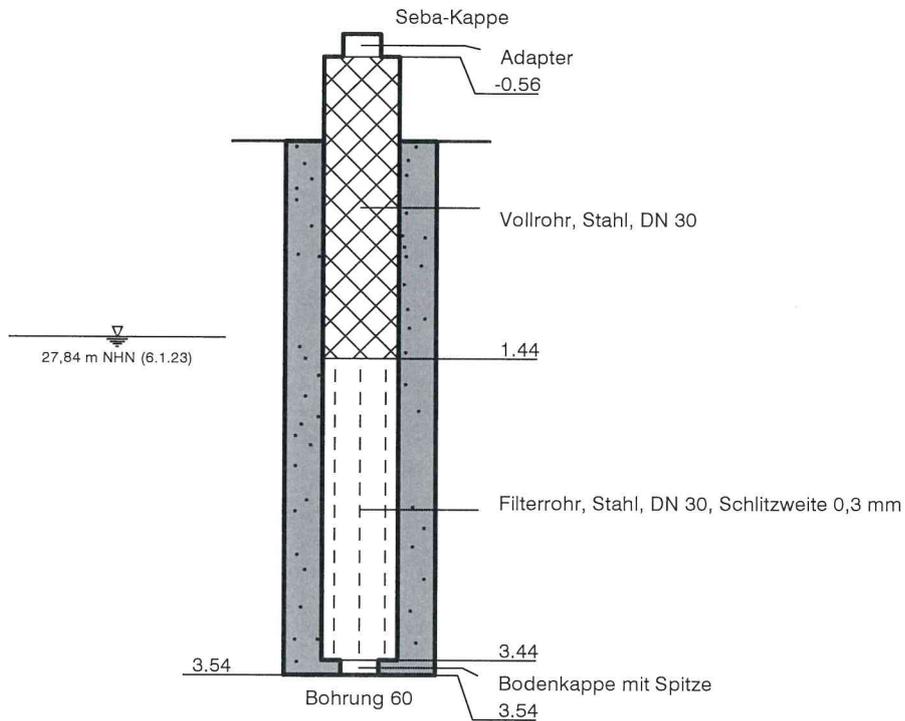
# RP 1

Die Messungen vom 06.01.2023 zeigen deutliche Höhenunterschiede zwischen dem Grund- bzw. Stauwasserstand außerhalb der Teichanlage. So liegt der am Messpunkt RP 1 gemessene Grundwasserspiegel von 27,84 m NHN mehr als 1,5 m oberhalb des aktuellen Teichwasserspiegels. Im Gegensatz dazu wurde am Messpunkt RP 2 ein Grundwasserstand gemessen, der rund 10 cm niedriger als der im Teich gemessene Wasserstand lag.
