# Kirchplatz Dinklage

Konzept

18-10-21

Hyco Verhaagen GmbH  
Landschaftsarchitekt  
[www.verhaagen.de](http://www.verhaagen.de)

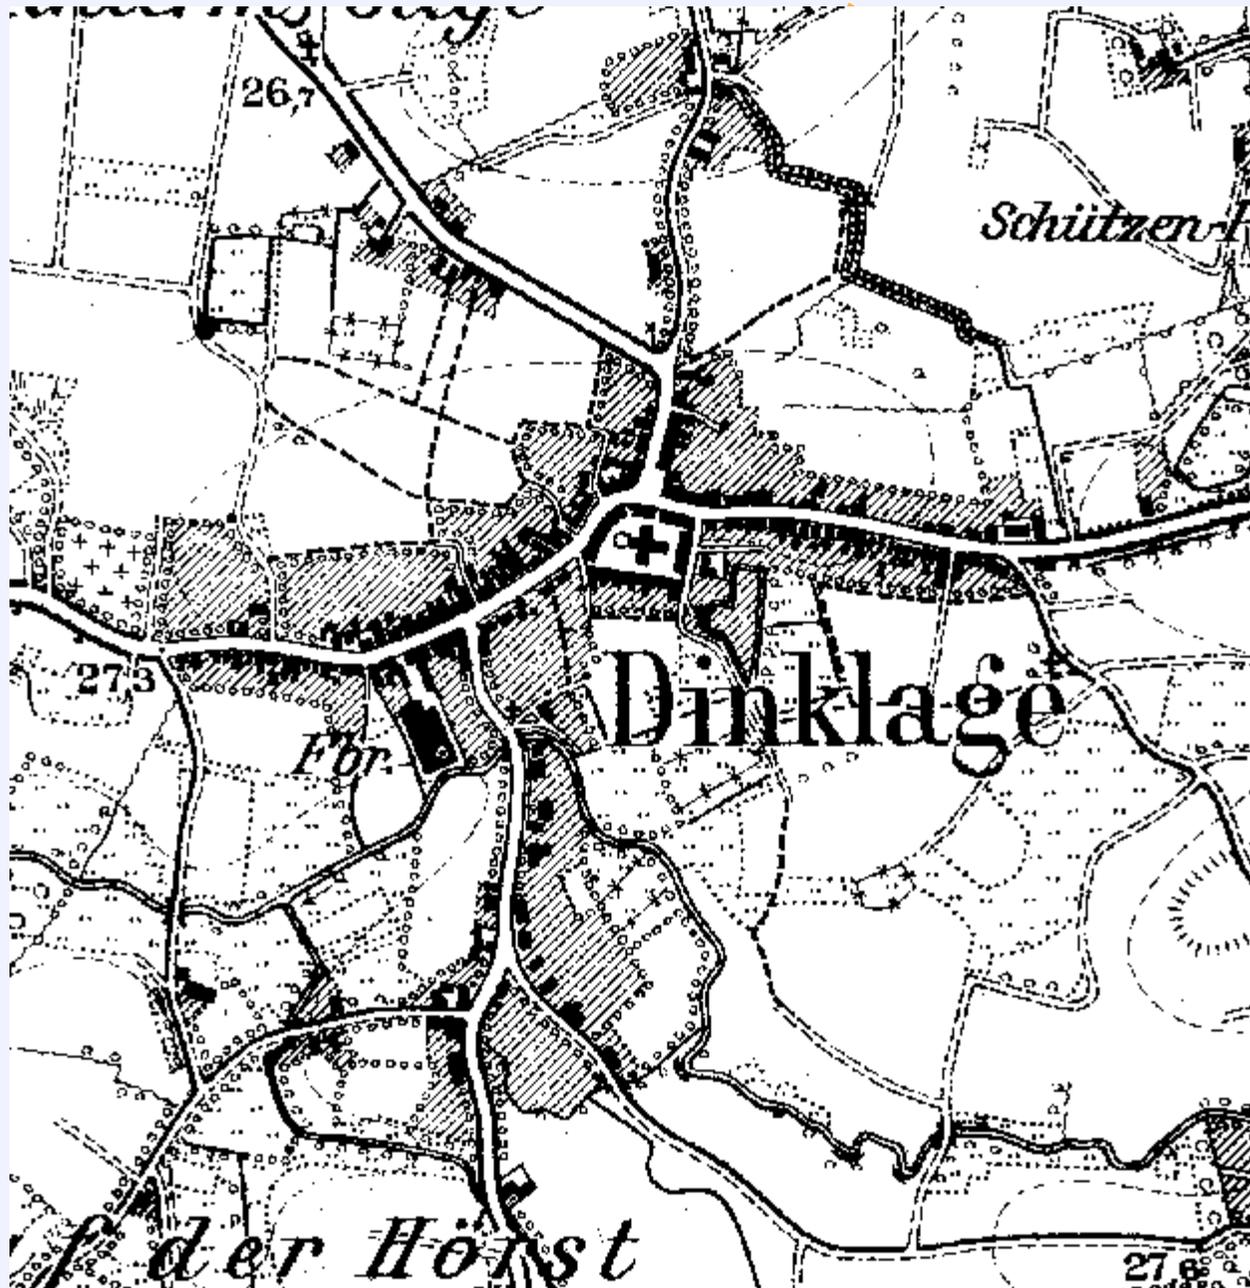
## Historische Karte 1898

Kirche St. Catharina ist die zentrale Mitte von Dinklage

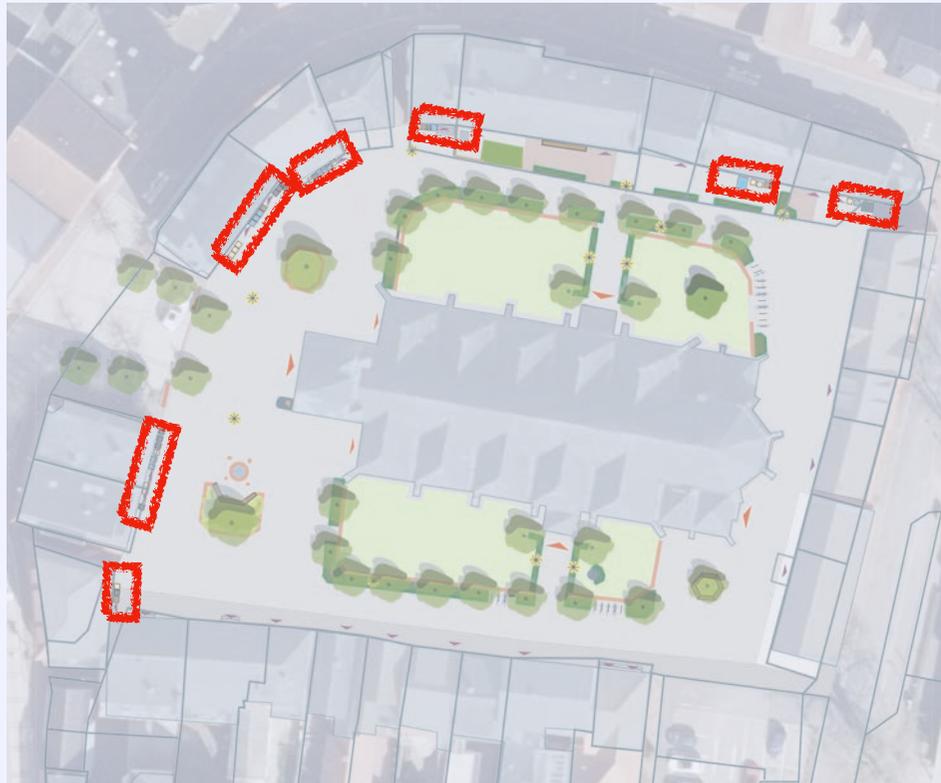
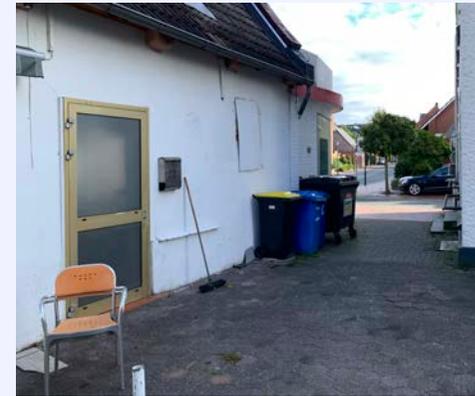
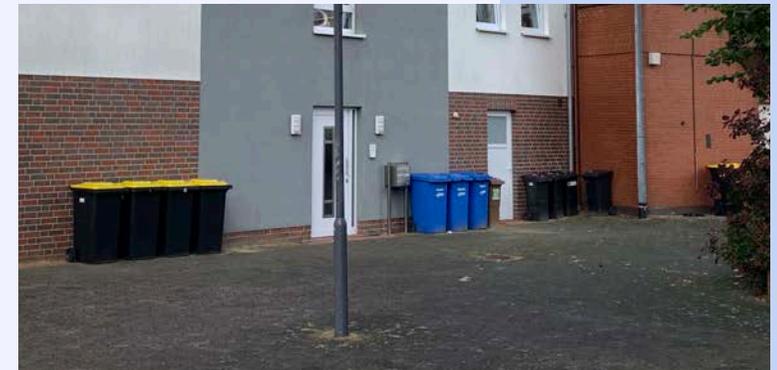
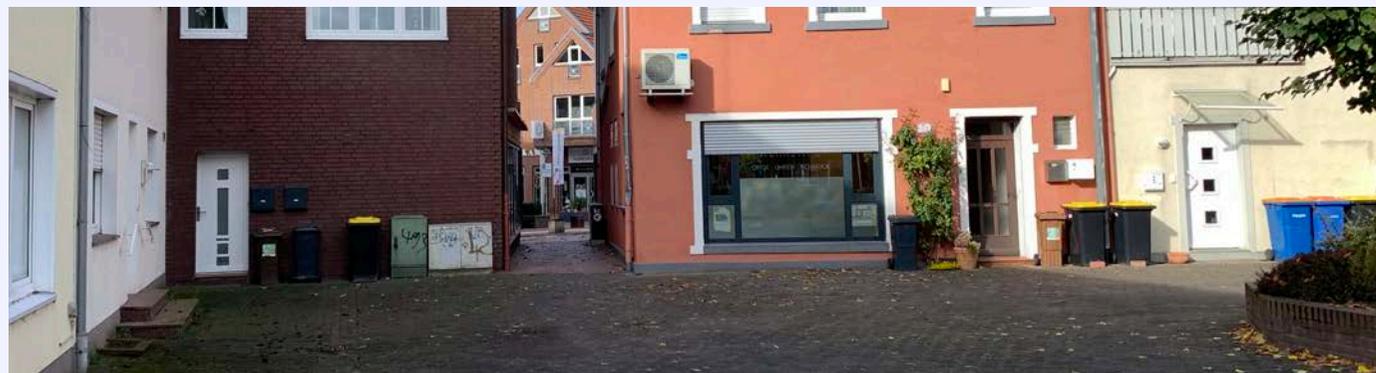
## Störende Elemente auf dem Kirchplatz

**Vielfach Hinterhof-Stimmung**

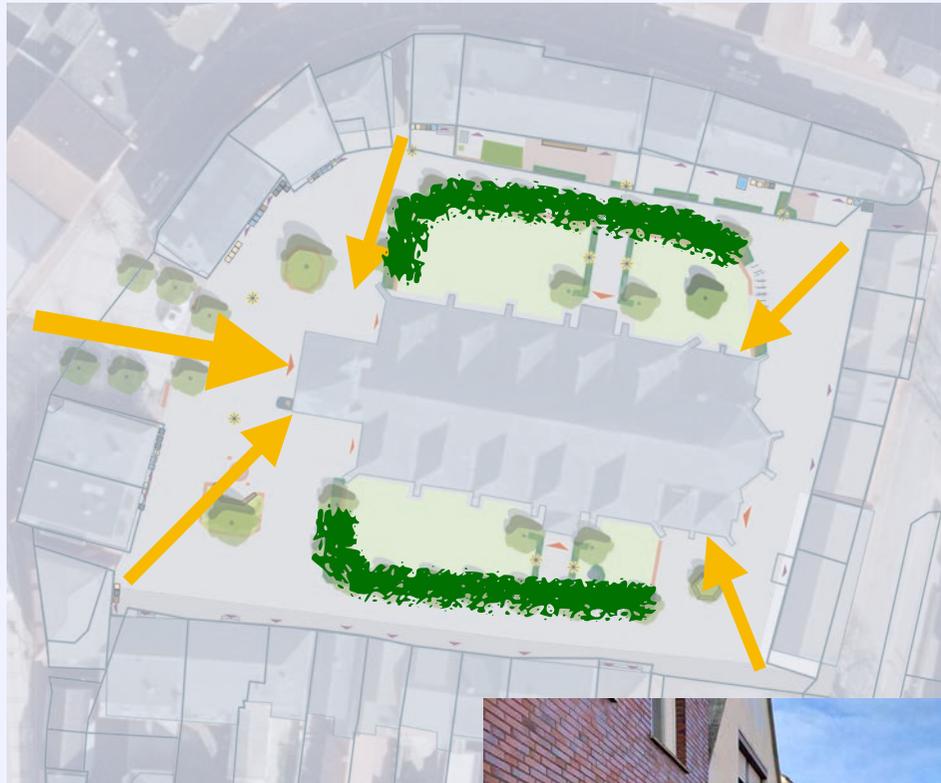
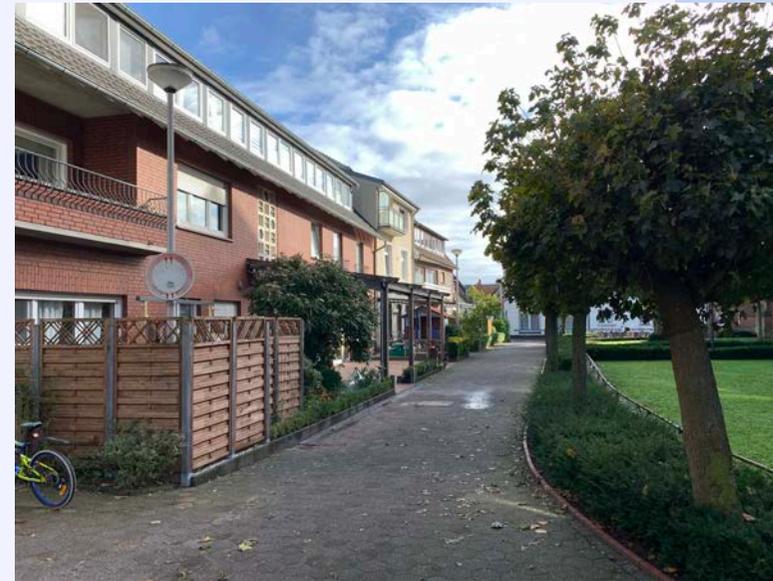
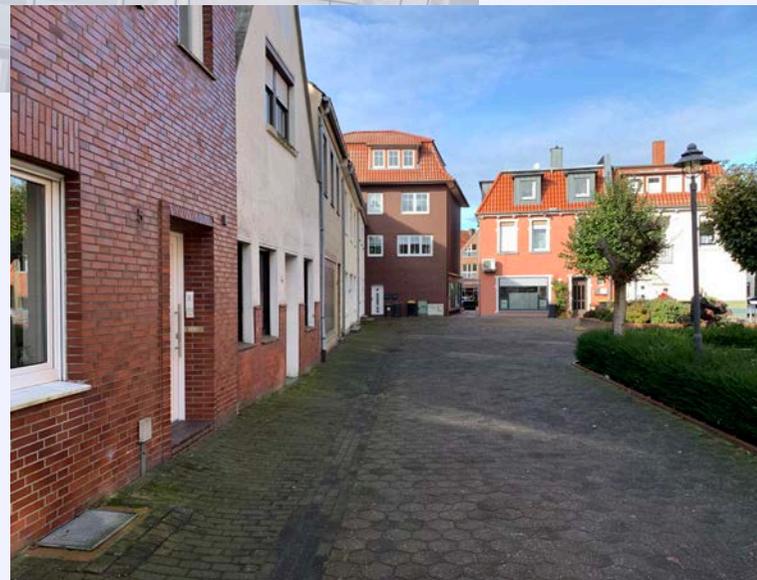
## Kirche teilweise wenig sichtbar

**Fassaden Häuser  
visuell räumlich  
dominant, aber  
unattraktiv.**

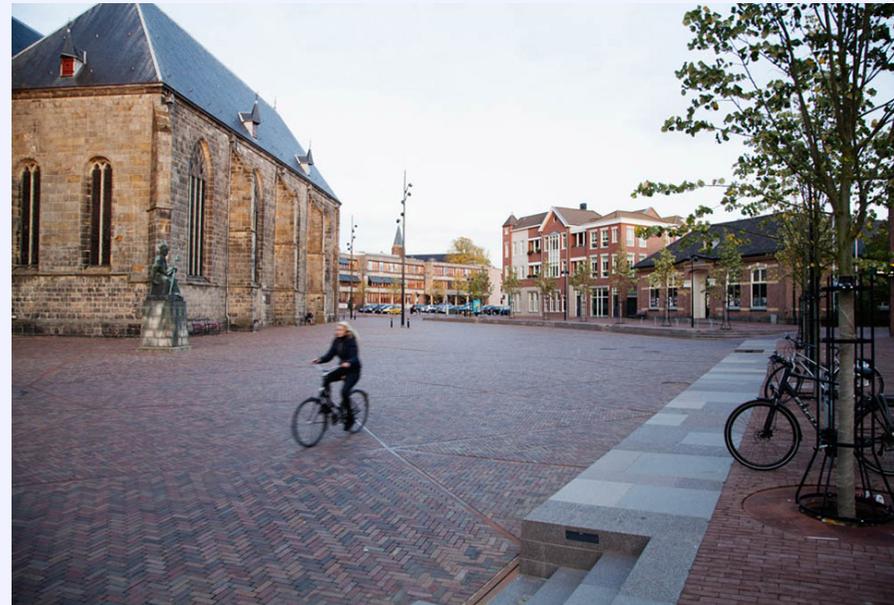
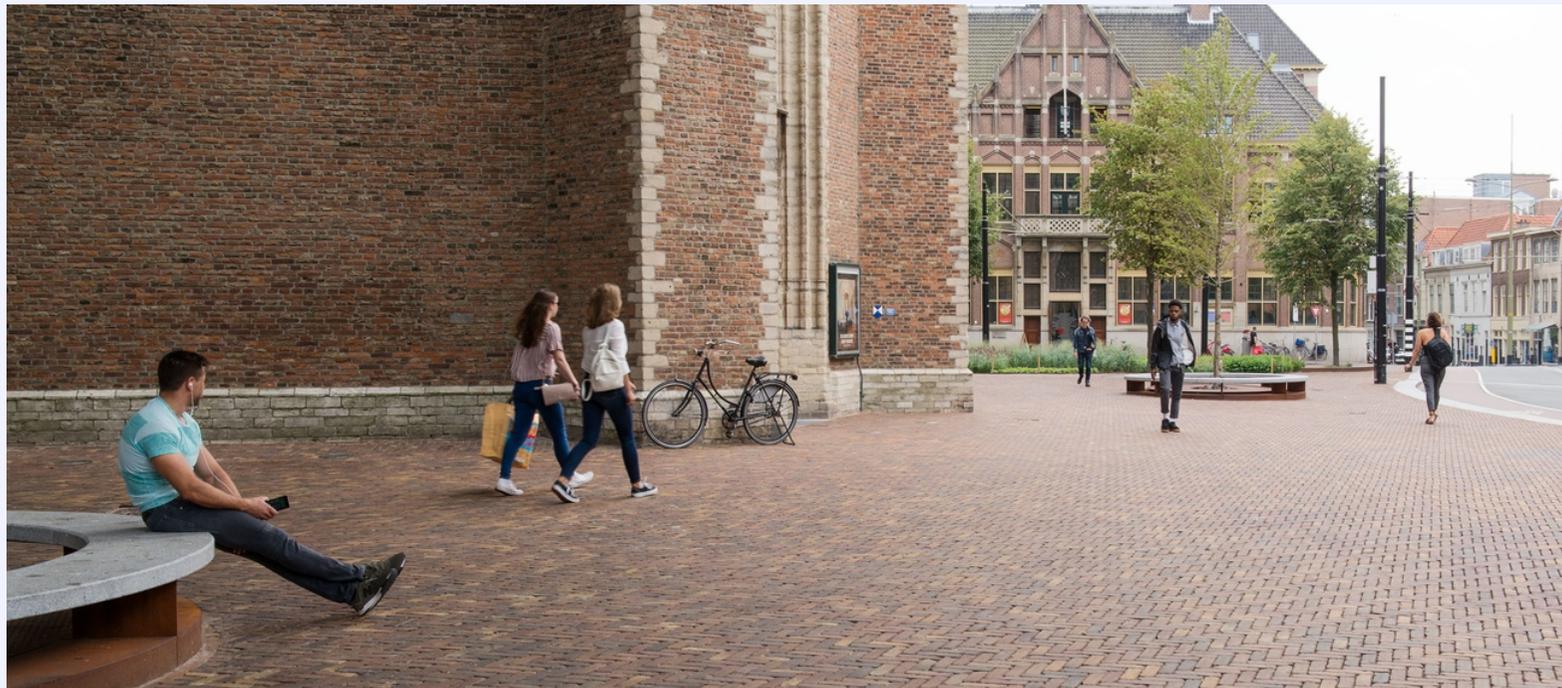
## Beispiel Oldenzaal

**Kirche auf dem Kirchplatz freigestellt:  
Zugänglicher Raum für Aufenthalt**

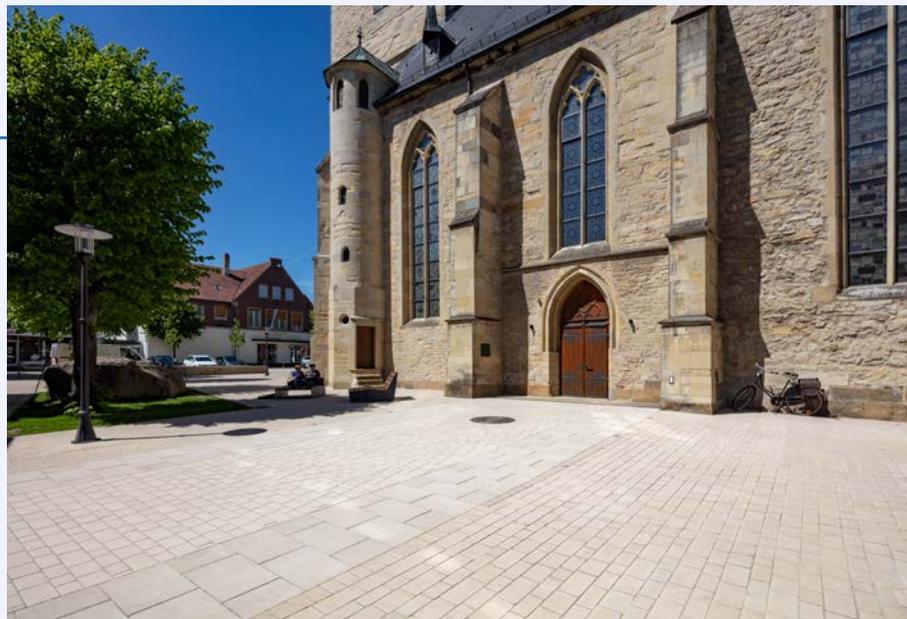
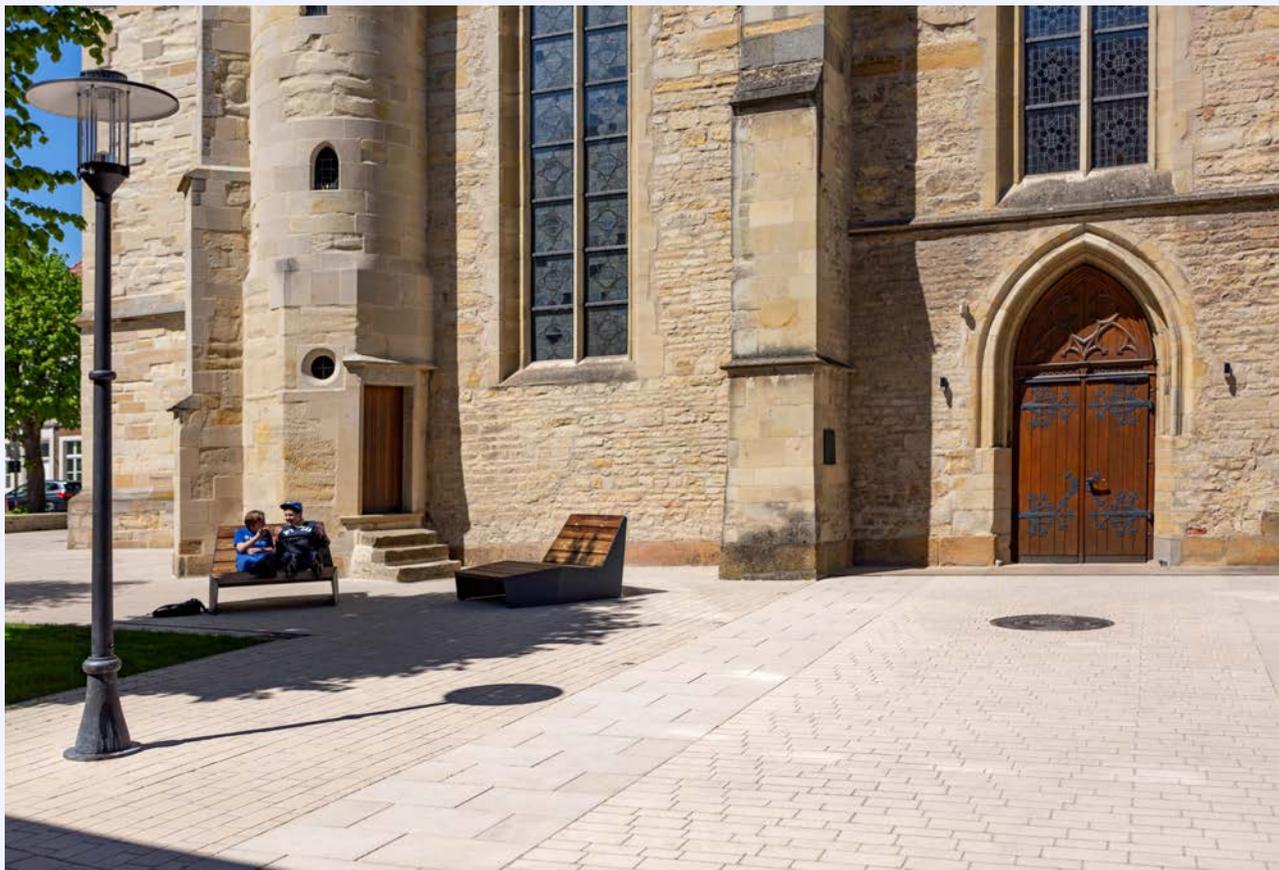
Beispiel Horstmar  
bei Münster

**Betonklinker nimmt  
Farbe Mauerwerk  
auf**

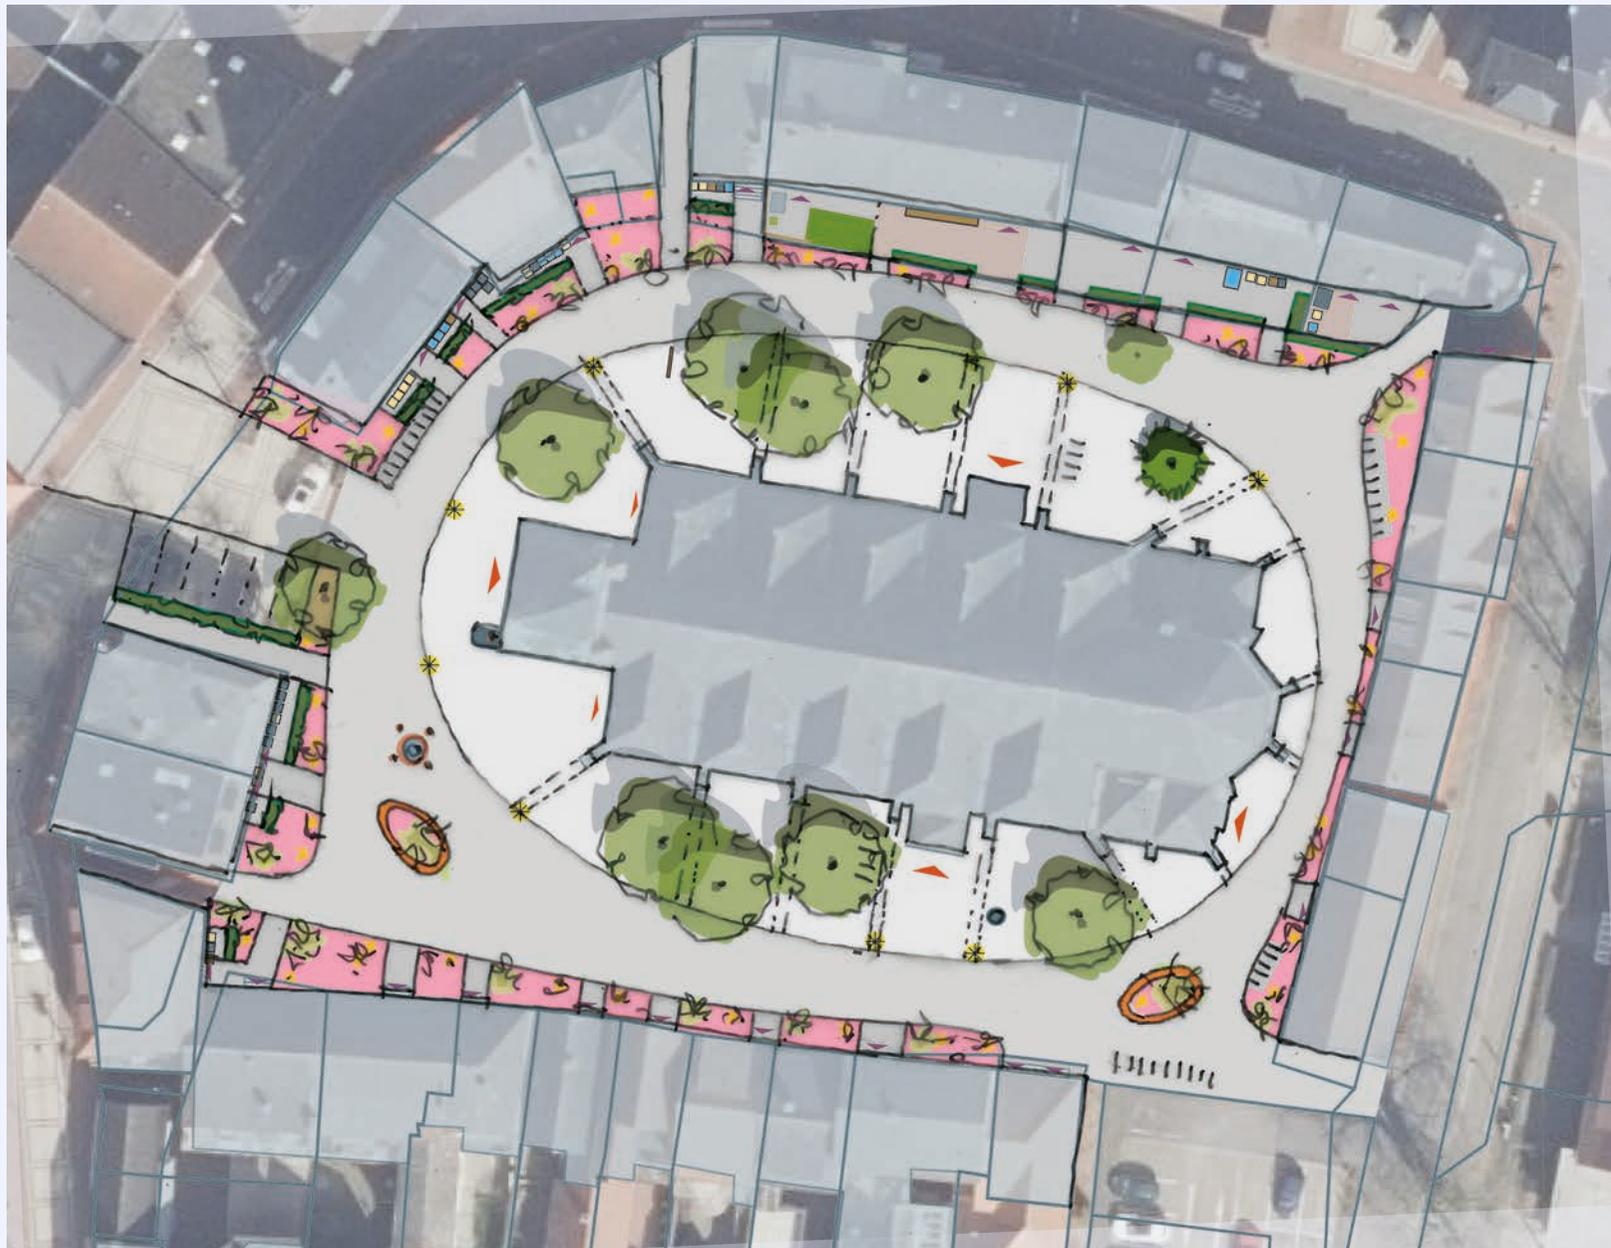
Fläche um Kirche rundum begehbar; Fläche für Aufenthalt

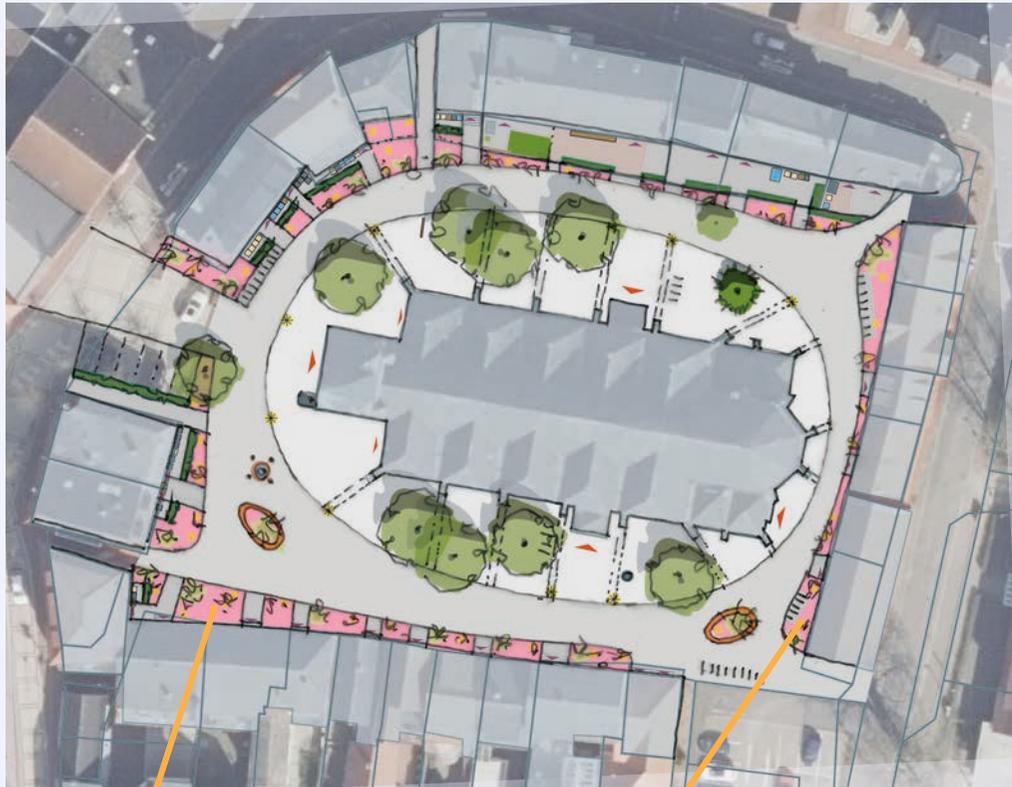
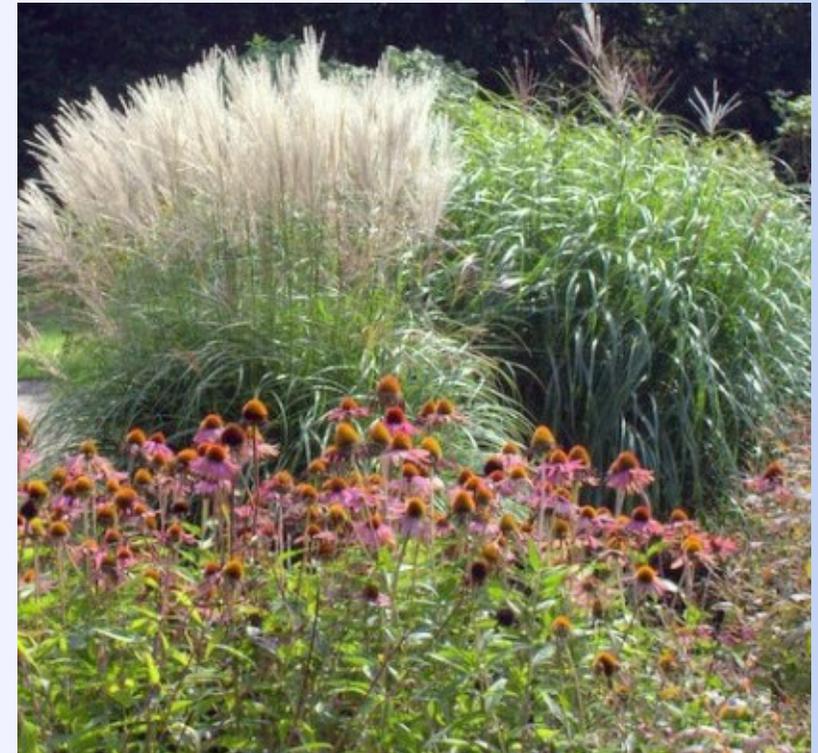
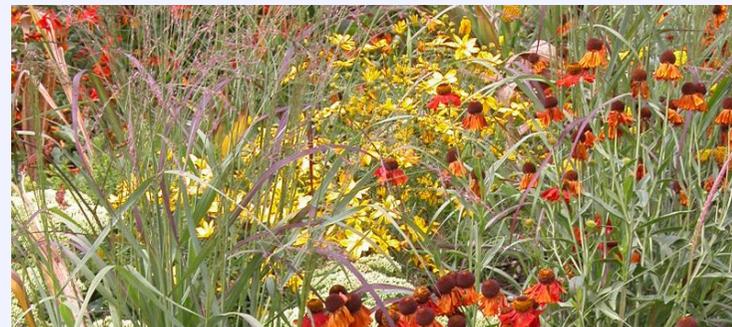
## Staudenflächen vor den Häuserfassaden

**Staudenflächen**  
**Mischung aus Steppenstauden und Gräsern.**  
**Geringer Pflegeaufwand, nur Rückschnitt,**  
**spät im Winter.**

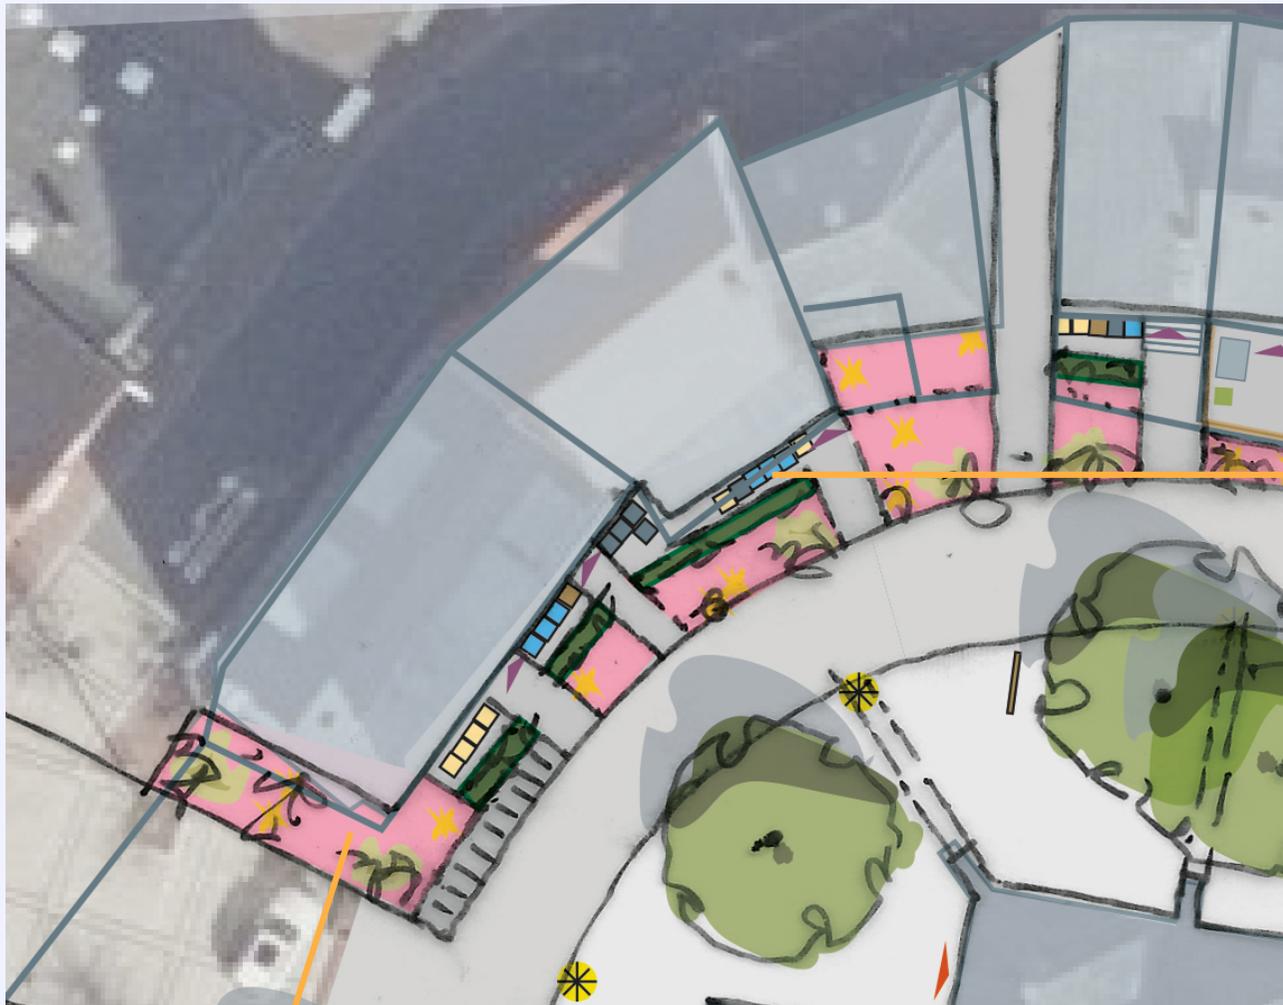
## Begegnungsplatz Alte Hofstelle

Container hinter Hecken

**Staudenflächen**  
Mischung aus Steppenstauden und Gräsern.  
Geringer Pflegeaufwand, nur Rückschnitt,  
spät im Winter.

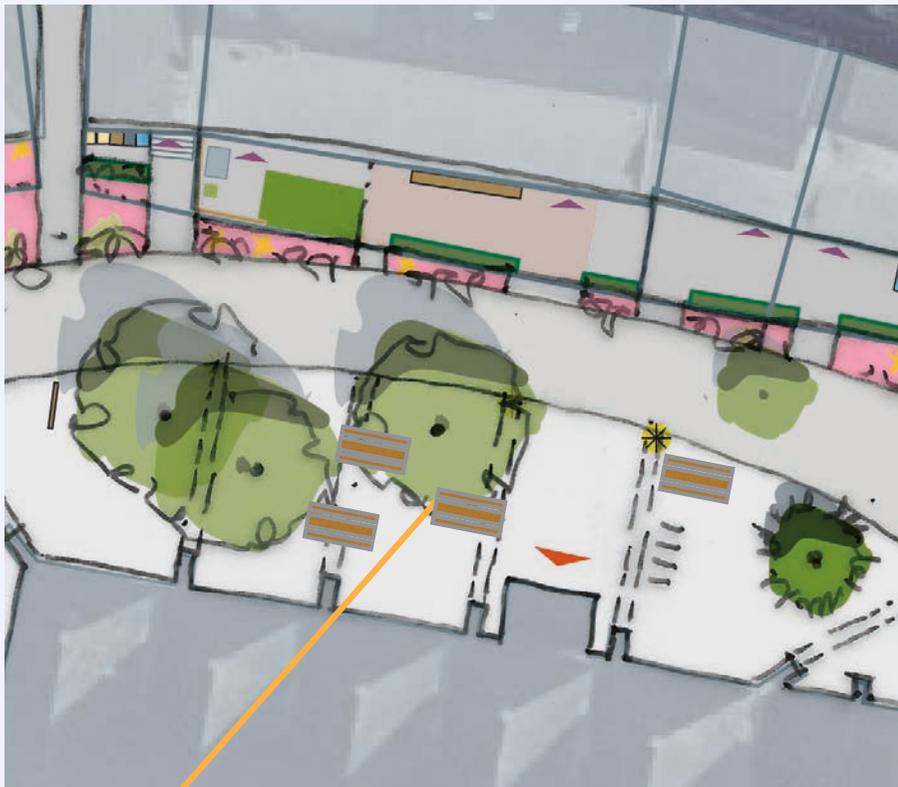
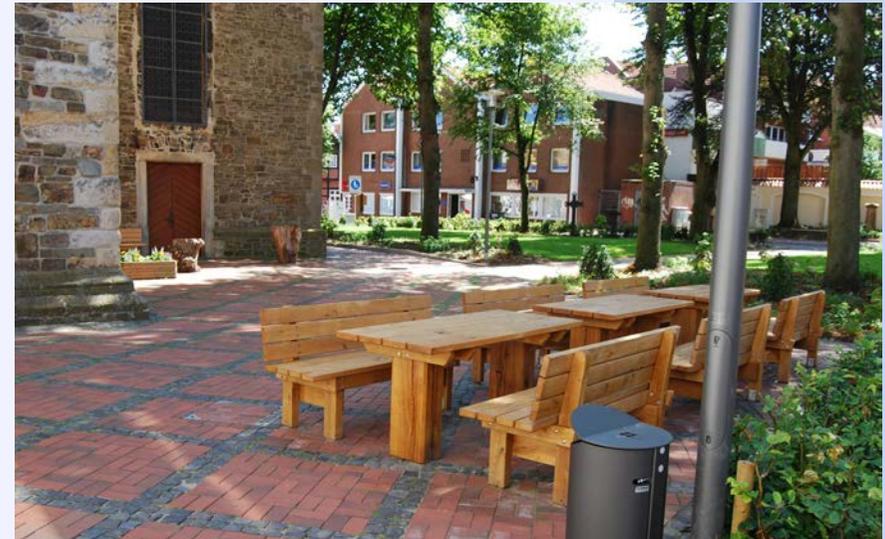
## Begegnungsplatz Alte Hofstelle

Möglichkeit Tische und Bänke für z.B. Eis zu essen und/oder Treffpunkt nach Gottesdienst

**Kirchplatz Bramsche;**  
Entwurf Hyco Verhaagen
